VILLIERS-SOUS-GREZ - ÉGLISE SAINT-ÉTIENNE

RELEVÉ ARCHITECTURAL

CHAPITRE II

BILAN SANITAIRE ET DIAGNOSTIC

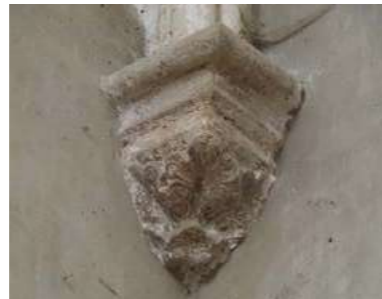
2

Etat : Usure légère homogène - trace de polychromie
Icono : végétale

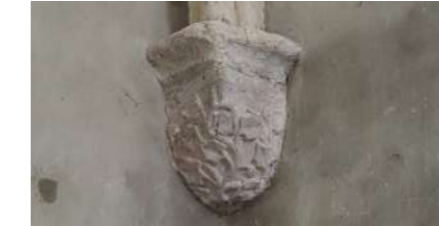
11

Etat : Usure marquée en partie haute
Icono : végétal - lierre

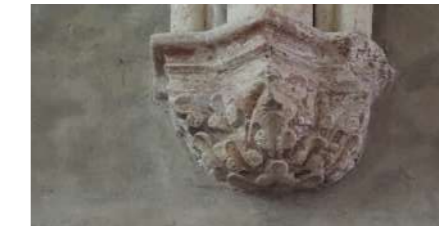
9

Etat : Usure et perte de matière en partie haute - trace de polychromie
Icono : végétal -

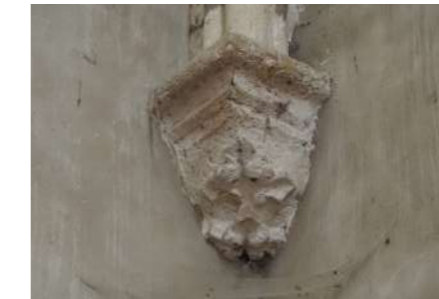
1

Etat : Usure plus marquée en partie haute
Icono : végétal

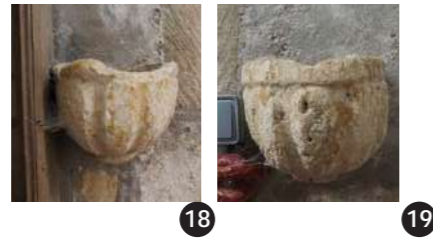
Etat : Usure générale d'usage -
trace de badigeon
Position à l'intérieur de l'édifice
(positionné sur la façade
ouest avant 1919)
Icono : -

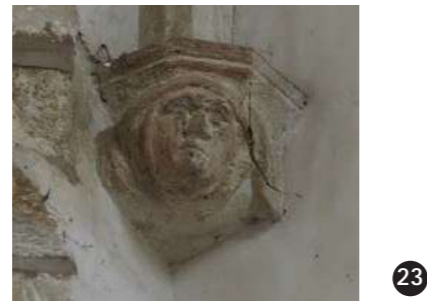
Etat : Usure générale légère -
badigeonné- encrassement
Icono : Visage de femme

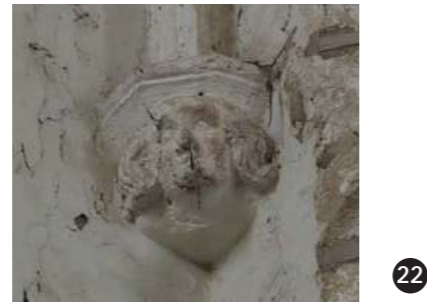
Etat : Usure générale légère -
badigeonné - encrassement
Icono : Visage d'homme

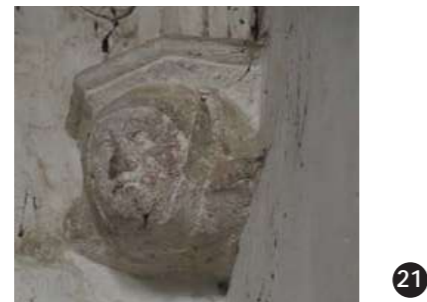
Etat : Usure générale légère -
badigeonné - encrassement
Icono : Visage de femme

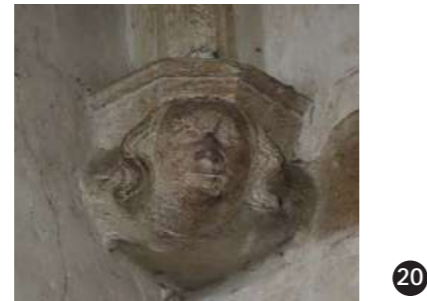
Etat : Usure générale légère -
badigeonné - encrassement
Icono : Visage d'homme

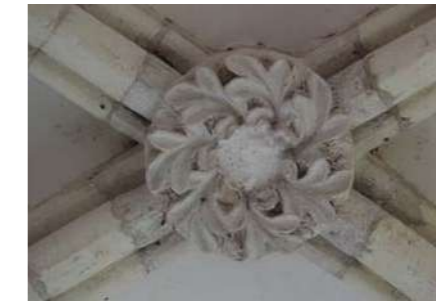
Etat : Usure légère - bouche-
ment du centre par mortier -
trace de polychromie
Icono : végétal

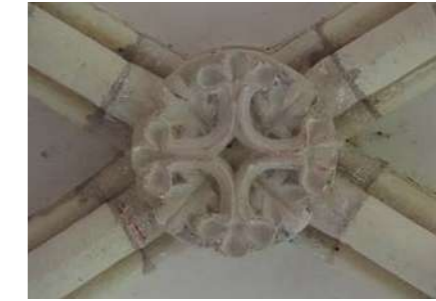
Etat : Usure légère -
Icono : végétal

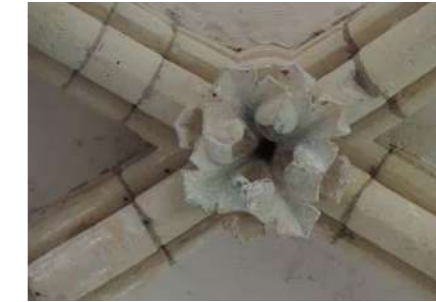
Etat : Usure légère -
Icono : végétal

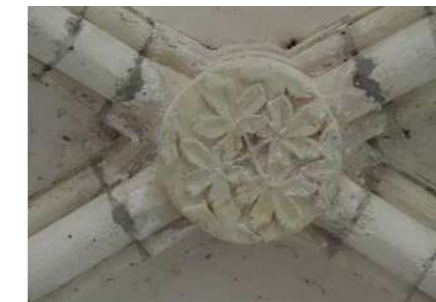
Etat : Usure légère - légère
trace de polychromie
Icono : végétal

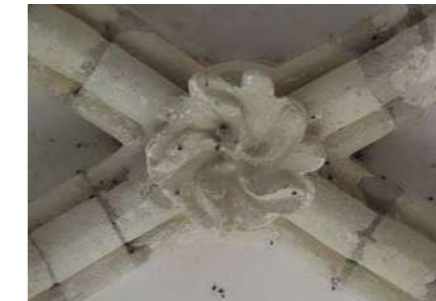
Etat : Usure légère générale
Icono : végétal

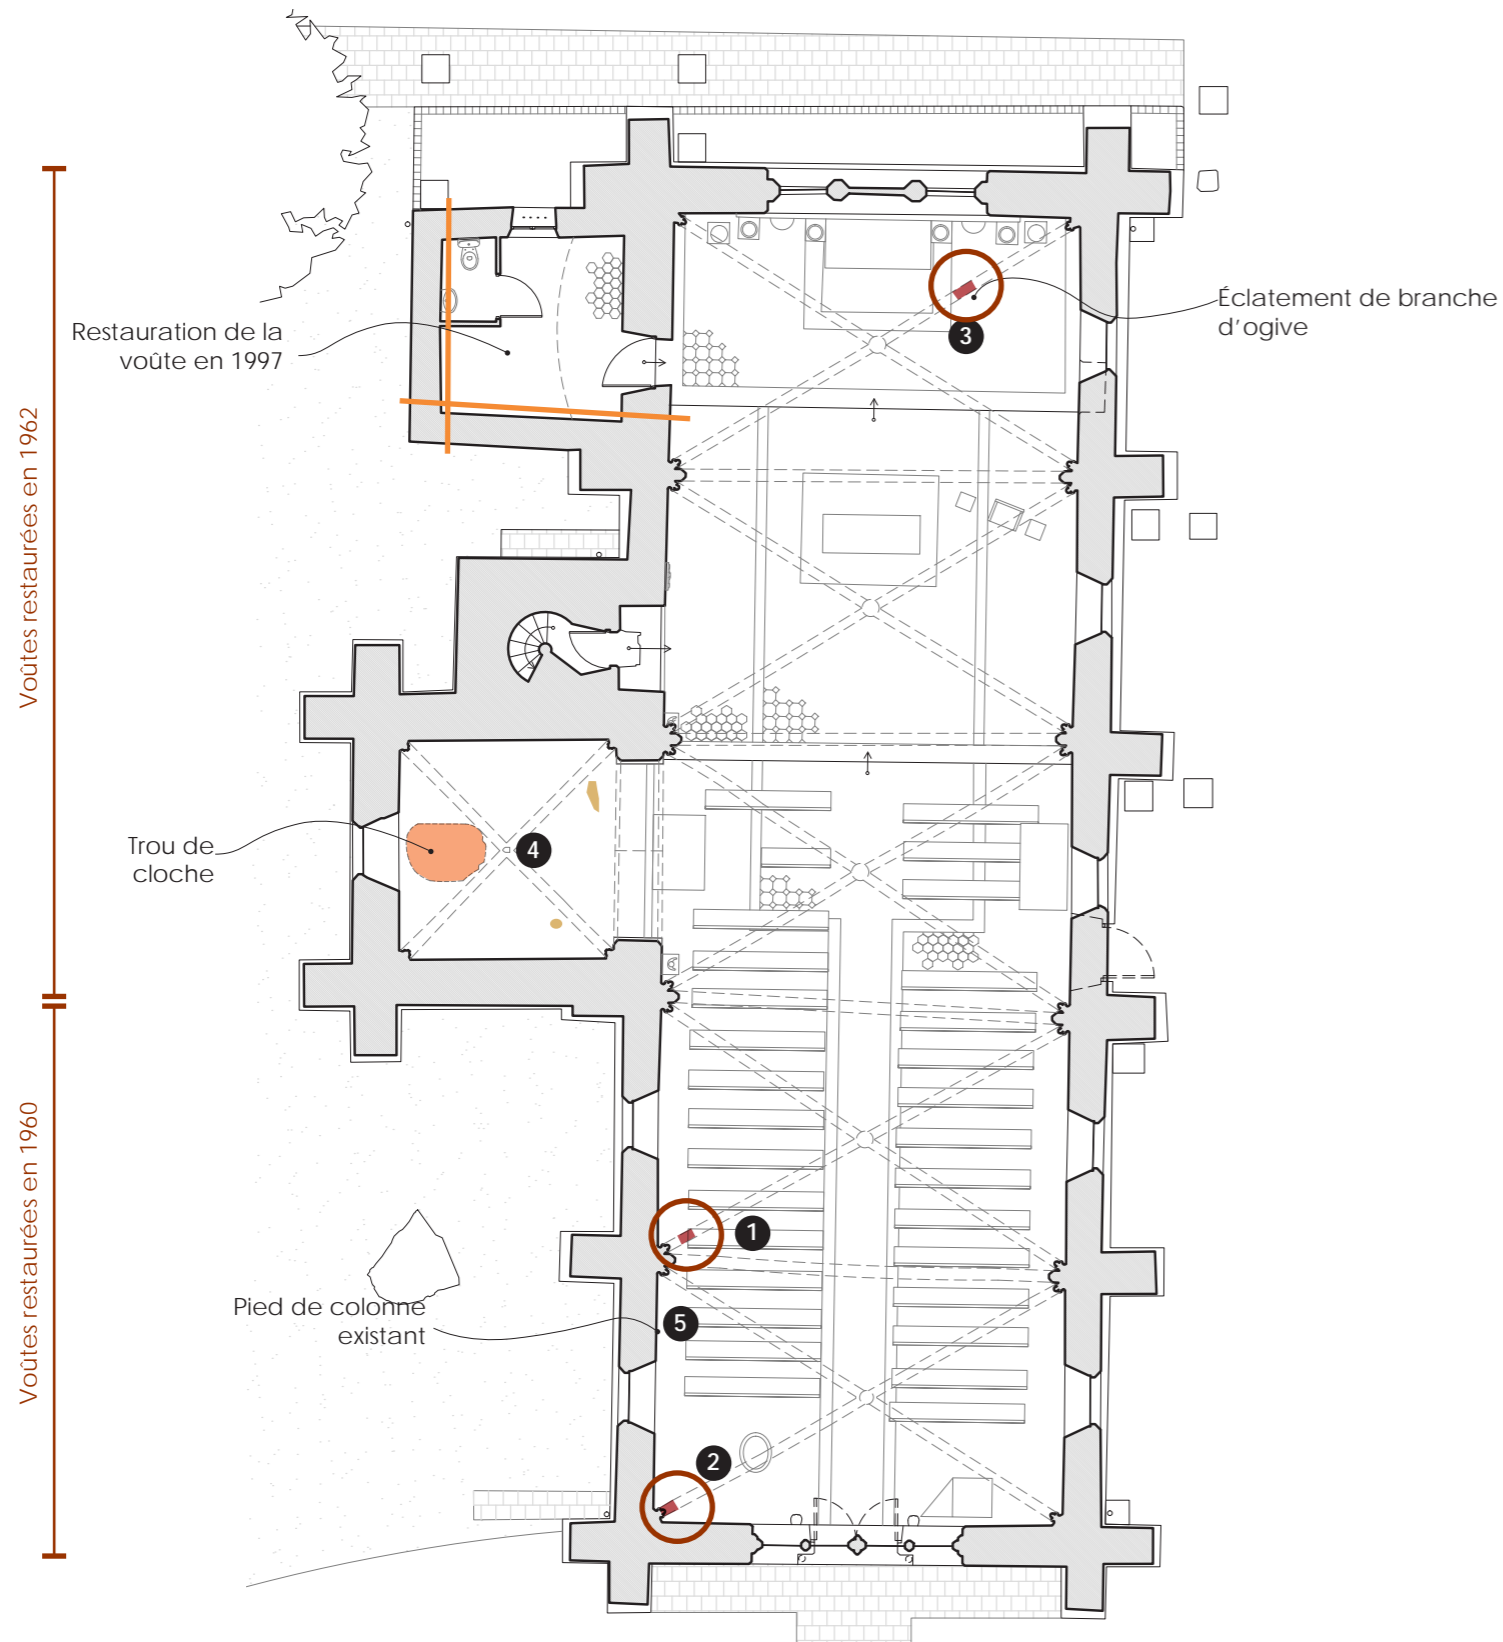
Éclatement de certaines branches d'ogive

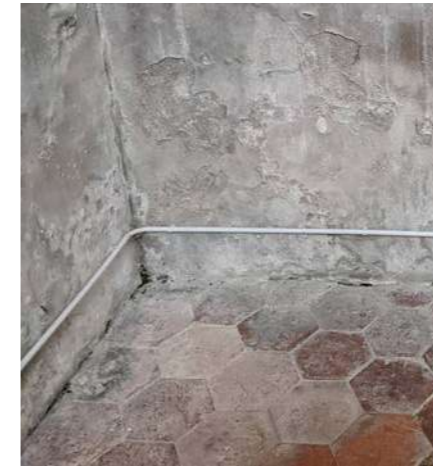
1

Tomette hexagonale - altération par contamination de sel

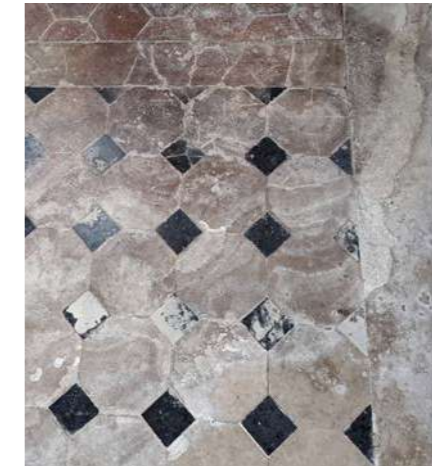
2

Cabochoon brisé - altération légère par dépose de mortier et contamination de sel

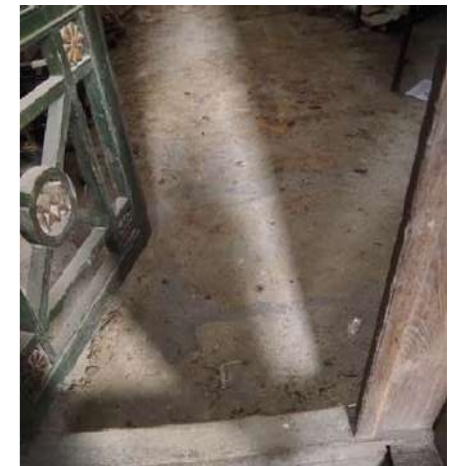
3

Dallage en pierre rejointoyé au ciment

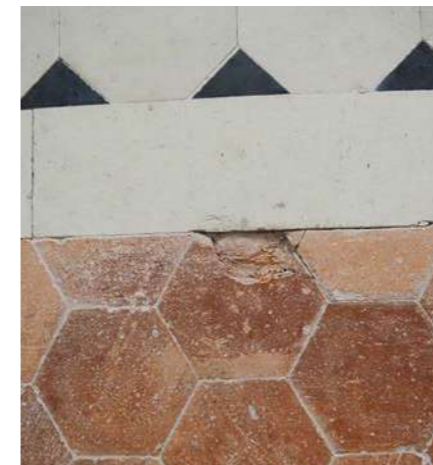
4

Fracturation de tomette

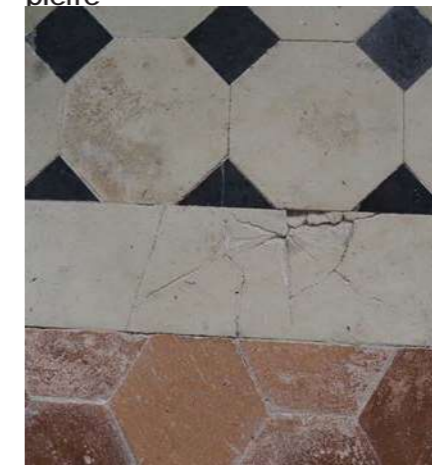
5

Fissure d'impact sur dalle en pierre

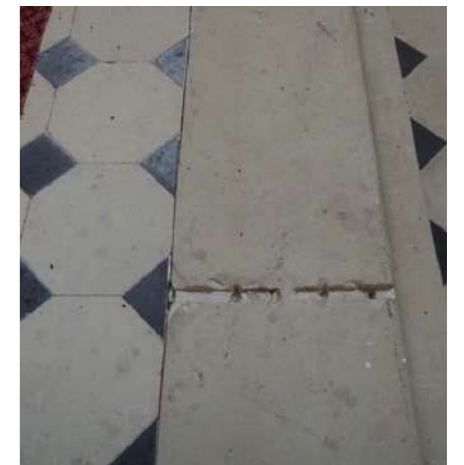
6

Manque de baguette

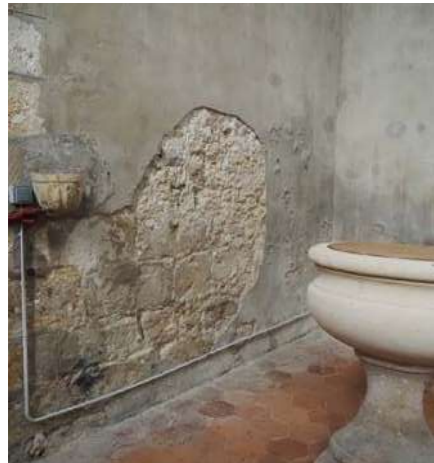
1

Perte d'enduit

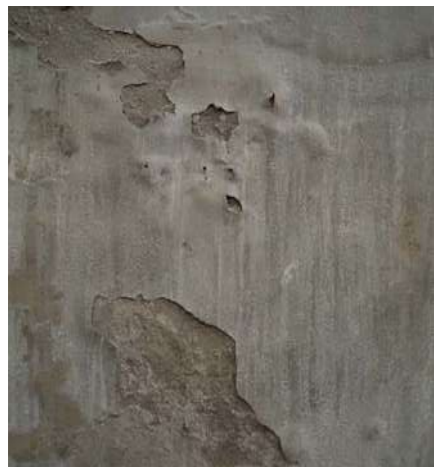
3

Enduit ciment pulvérulent

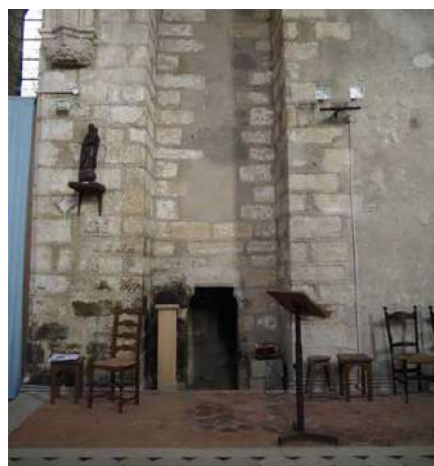
4

Joint rubané ciment

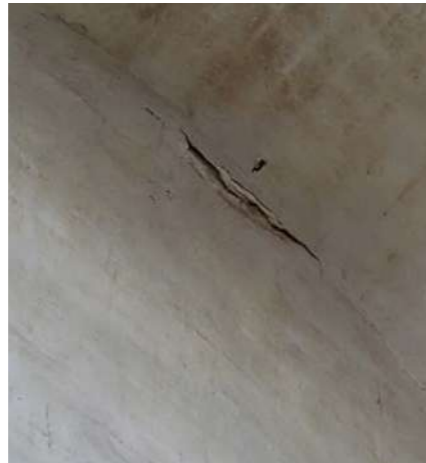
2

Décollement d'enduit

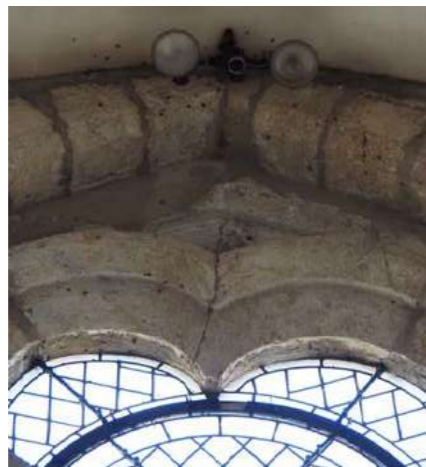
10

Fissure du remplage de la baie ouest

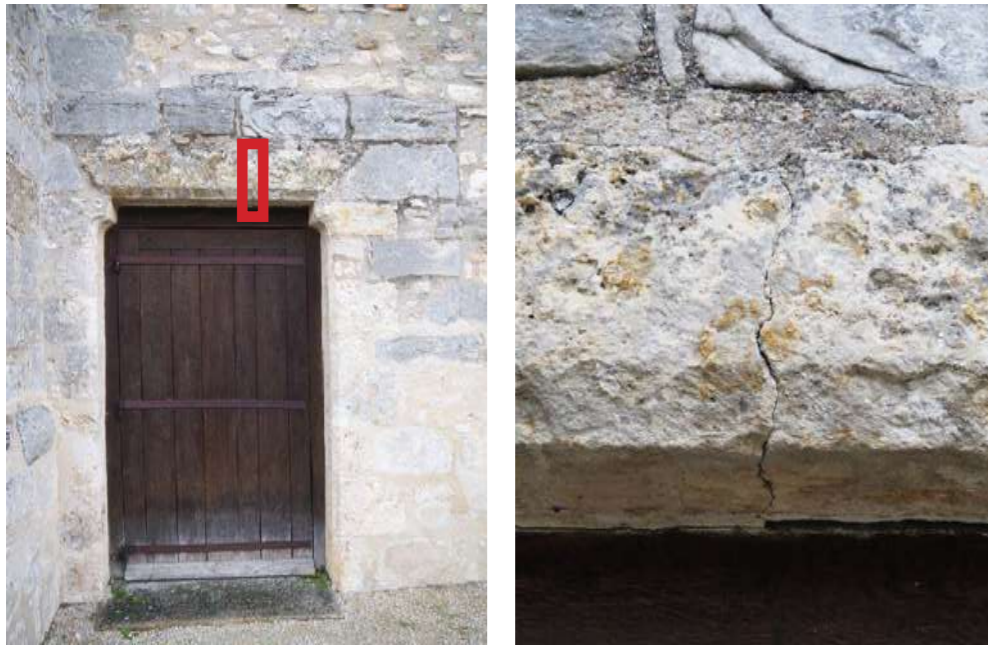
Fissuration du linteau de la porte méridionale - fissure de 1 à 2mm

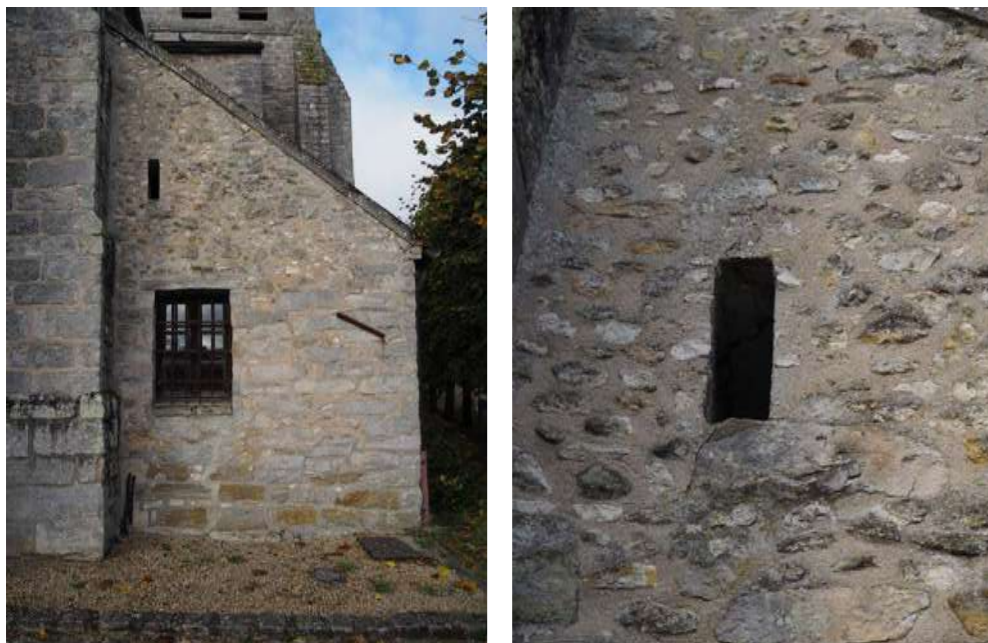
2

Fissuration de la sacristie - fissure de 1 à 2mm

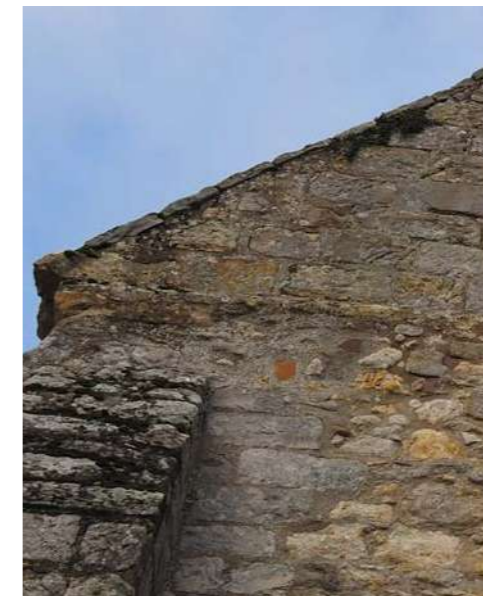
Dégarnissage des joints et végétation - Façade ouest

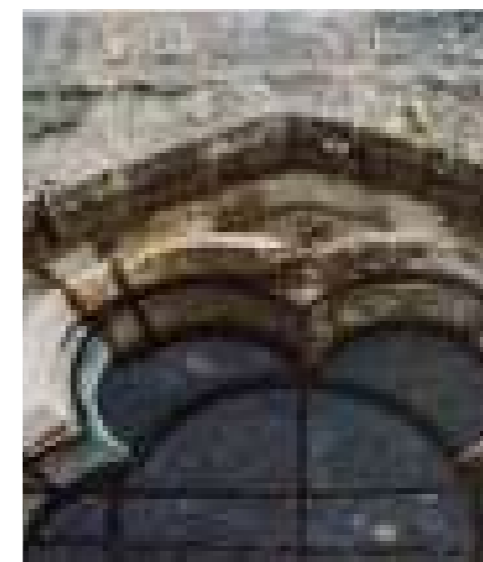
Remplage de la baie occidentale : pierre brisée. Étude préalable de J. Moulin. 2005

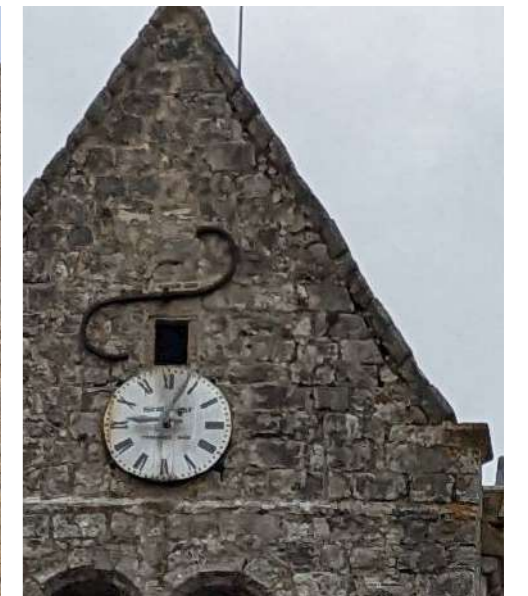
Dégarnissage des joints - Façade est clocher

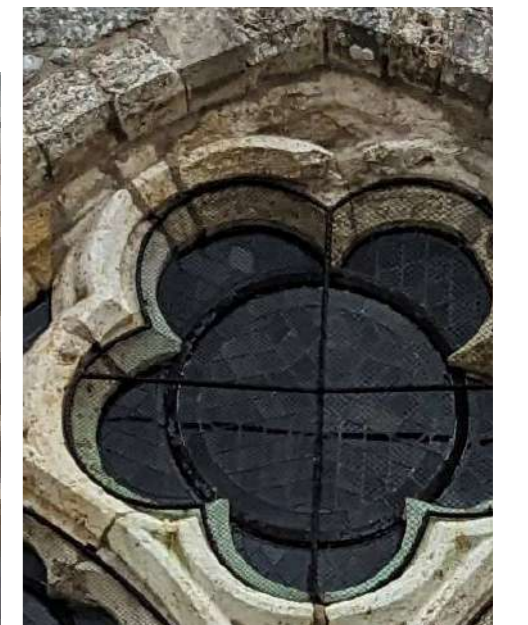
Remplage de la baie occidentale : pierre brisée. 2023
