Plan de réseaux  
Relevé des désordres

# VILLIERS-SOUS-GREZ - ÉGLISE SAINT-ÉTIENNE

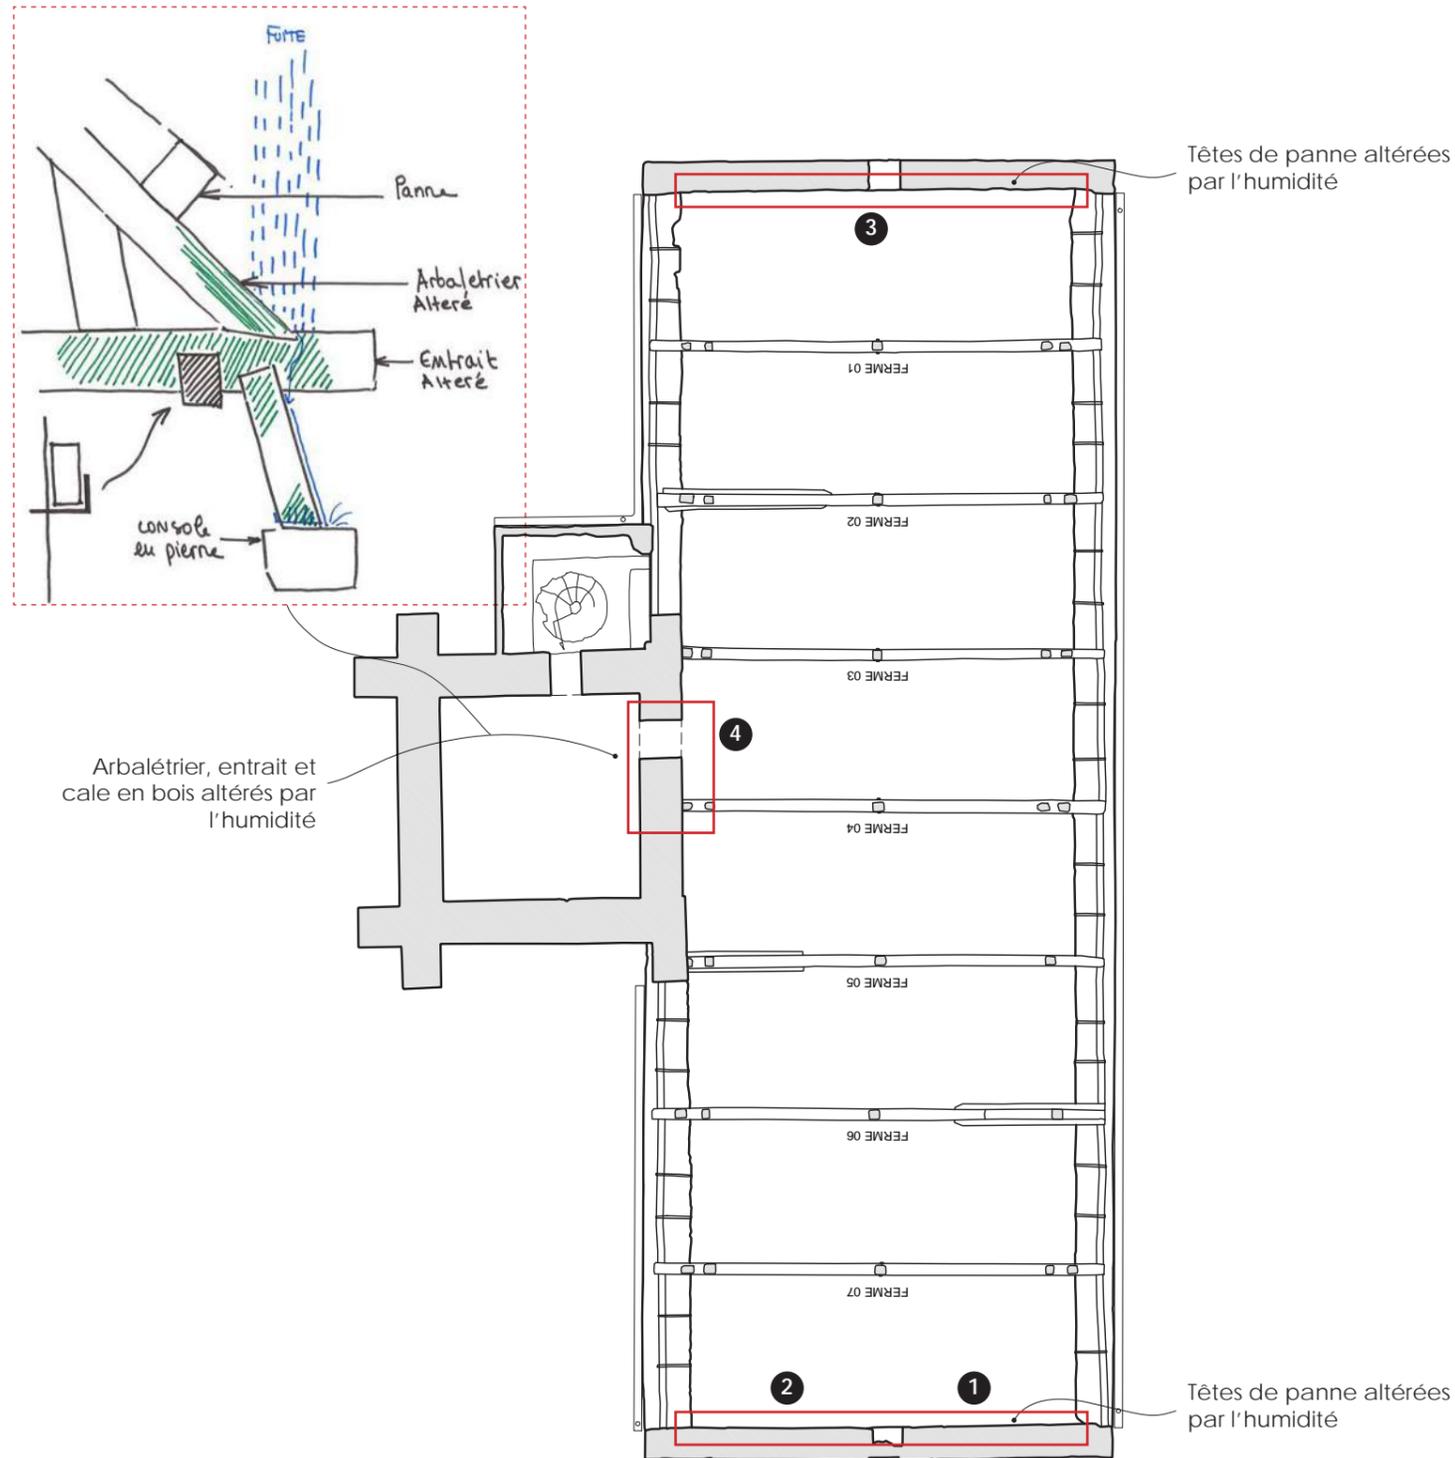
Les couvertures en tuiles plates ont fait l'objet d'une révision lors de la campagne de travaux de 2009. Des réparations ponctuelles et des repiquages ont été réalisés afin de conserver au maximum la couverture existante. Néanmoins, on constate un état avancé de dégradations des couvertures entraînant une perte d'étanchéité : manque de tuiles, les liteaux et les tuiles montrent des signes de vieillissement significatif, décollement des solins maçonnés, contamination biologique.

La toiture en retour vers le clocher a visiblement été remaniée à de nombreuses reprises. Sa géométrie actuelle a engendré une joue qui perturbe la pente naturelle d'évacuation des eaux de toitures, créant un point de fragilité propice à l'infiltration.

**RISQUE : COURT TERME.** Ces désordres peuvent mettre en péril rapidement l'état de la charpente en bois et son équilibre statique. Les têtes de panne scellées présentent déjà une altération liée au défaut d'étanchéité de la couverture.

2 - Au sud, la porte méridionale a été rouverte lors de la campagne de travaux de 2010. Le linteau a été nettoyé à cette occasion. Il est aujourd'hui brisé sur toute la hauteur, signe de surcharge.

Aucune mention n'est faite à l'époque d'une fissure verticale, ce qui signifie qu'elle est vraisemblablement apparue dans ce laps de temps.

**RISQUE : MOYEN TERME.** Le linteau peut à terme rompre et entraîner l'effondrement du mur en moellons au droit de l'ouverture. Une surveillance, sous forme de témoin, permettra de vérifier l'activité de la fissure avant de prévoir toute intervention.

3 - Le remplage de la baie occidentale est fissuré. J. Moulin décrivait déjà dans son étude de 2005 : « le remplage en pierre dure de la fenêtre occidentale de la nef est fragilisé par des pierres brisées ».

**RISQUE : LONG TERME.** Malgré une fragilisation du remplage, le désordre n'a pas évolué et s'est stabilisé.

4 - La sacristie a fait l'objet d'une première consolidation par des tirants, qui répond à un déversement des murs. En 2005, l'étude de J. Moulin ne décrit pas de désordre sur les maçonneries extérieures.

Aujourd'hui, une fissure verticale se dessine au centre de la façade est. En partie basse, elle a été rejointoyée au mortier-ciment, mais en partie haute elle court jusqu'au sommet du pignon. Le déversement étant limité par le tirant, un affaissement du mur est vraisemblablement à l'origine de l'apparition de la fissure.

**RISQUE : LONG TERME.** La dimension de la fissure est de l'ordre de 1mm. Elle signale un mouvement des maçonneries, mais ce désordre reste à ce jour mineur et les risques limités. Une surveillance de la fissure est conseillée sous forme de témoin.

5 - Les parements ont été jointoyés entre 1937 et 1962 en mortier-ciment dans la nef et chœur. En 2005, J. Moulin relève les désordres suivants : « la dégradation progressive des parements extérieurs de l'église et notamment des têtes de contreforts occasionne actuellement de

nouvelles infiltrations qui se manifestent sur les reins de voûtes (...)» Il ajoute ensuite « L'insalubrité de l'église est accrue par la nature même des joints extérieurs qui sont en mortier-ciment et qui maintiennent l'humidité à l'intérieur du monument(...)».

Ces désordres sont toujours présents sur le monument. On constate un dégarnissage des joints des arases des pignons du chœur et du clocher, ainsi qu'une partie des contreforts.

**RISQUE : COURT TERME.** La détérioration des arases et des têtes de contrefort entraîne l'infiltration d'eau dans les maçonneries. L'humidité capturée à l'intérieur des murs occasionne notamment une détérioration des enduits intérieurs sur les murs et les voûtes. Leur restauration ne peut être envisagée sans une intervention sur le rétablissement de l'équilibre hygrométrique des murs.

6 Au nord, les descentes rejettent les eaux dans des caniveaux en pavés éloignant les eaux pluviales de la façade. Si ce système fonctionne sur la descente de la toiture de nef, la descente reprenant les eaux de toiture du chœur est plus enclavée. Sa situation à l'ombre aggrave la persistance de l'humidité qui maintient une contamination biologique importante en pied de façade.

**RISQUE : COURT TERME.** Cette humidité remonte aussi par capillarité dans les maçonneries, dégradant les enduits et l'intérieur des maçonneries.

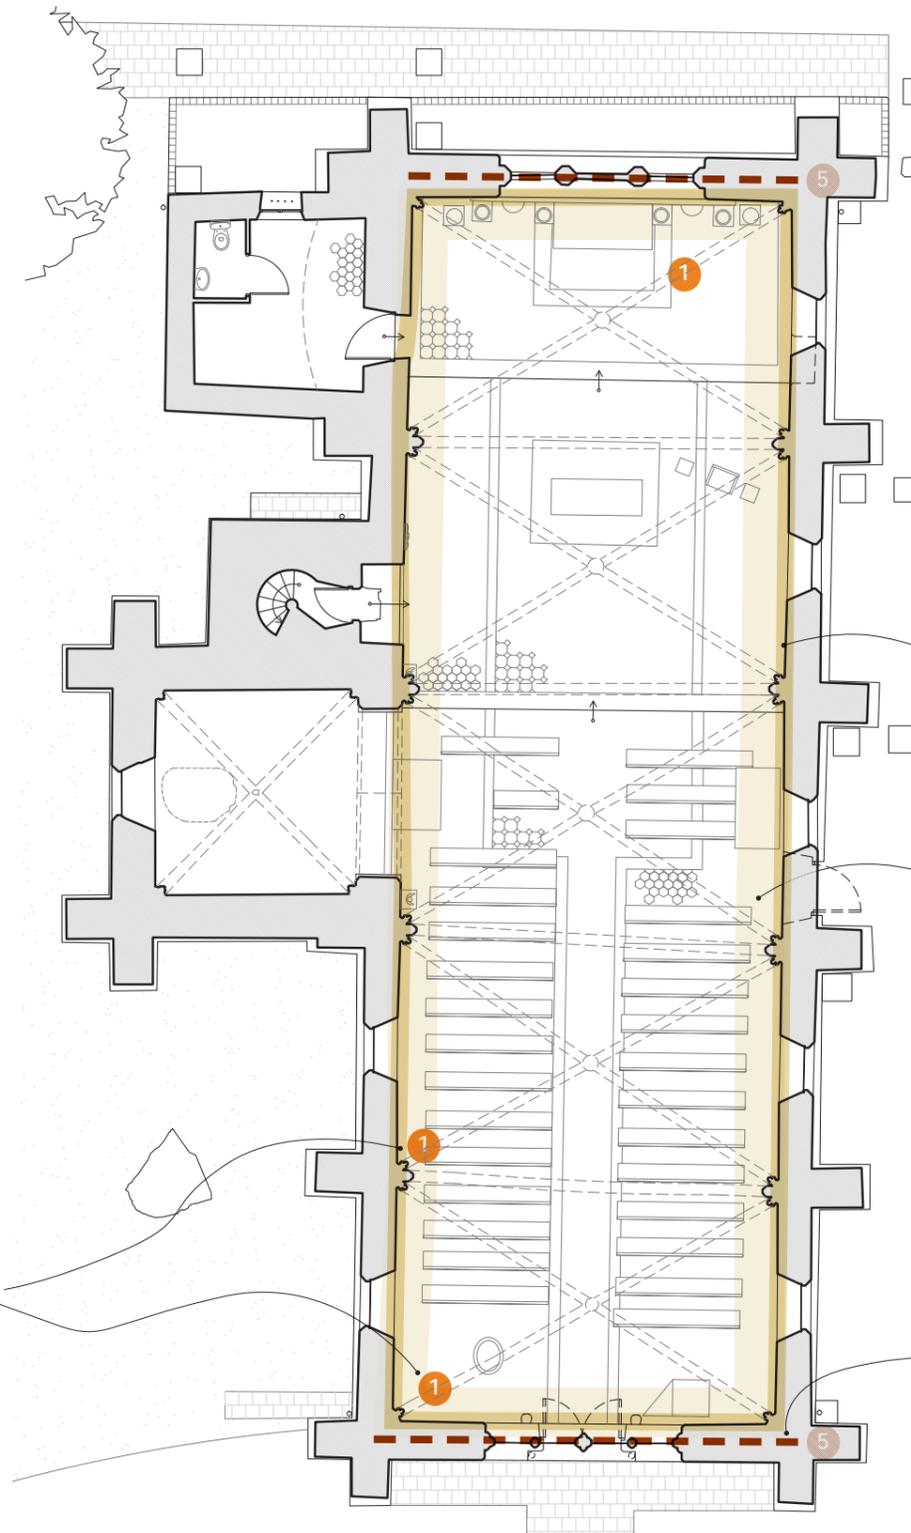
**VOÛTEMENT**  
Fissuration de plusieurs claveaux qui fragilise la stabilité de la voûte

Enduit ciment très vétuste. Au-delà de l'atteinte esthétique, l'enduit nuit à l'équilibre hygrométrique du mur en emprisonnant l'humidité dans les maçonneries.

Efflorescence sur une bande d'environ 50cm autour des murs, lié à la migration des sels de l'enduit ciment vers le sol.

Altération des têtes de panne fichée dans les pignons liée à la migration de l'humidité présente dans la maçonnerie, ainsi qu'aux infiltrations d'eau par la couverture
