Plan de réseaux  
Relevé des désordres

# VILLIERS-SOUS-GREZ - ÉGLISE SAINT-ÉTIENNE

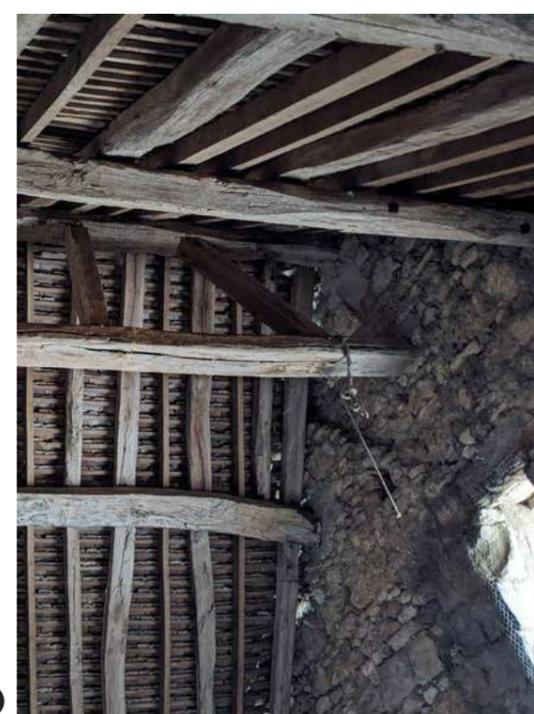
4 - La sacristie a fait l'objet d'une première consolidation par des tirants, qui répond à un déversement des murs. En 2005, l'étude de J. Moulin ne décrit pas de désordre sur les maçonneries extérieures.

Aujourd'hui, une fissure verticale se dessine au centre de la façade est. En partie basse, elle a été rejointoyée au mortier-ciment, mais en partie haute elle court jusqu'au sommet du pignon. Le déversement étant limité par le tirant, un affaissement du mur est vraisemblablement à l'origine de l'apparition de la fissure.

**RISQUE : LONG TERME.** La dimension de la fissure est de l'ordre de 1mm. Elle signale un mouvement des maçonneries, mais ce désordre reste à ce jour mineur et les risques limités. Une surveillance de la fissure est conseillée sous forme de témoin.
