DIAGNOSTIC DE L'ÉGLISE SAINT-ÉTIENNE À VILLIERS-SOUS-GREZ

Classée Monument Historique par arrêté du 22 avril 1908

AVRIL 2024

PRÉSENTATION DE L'ÉTUDE

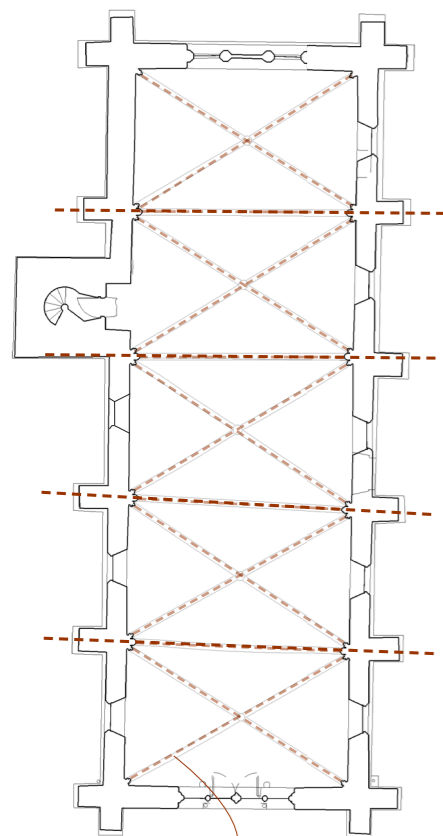
Deuxième moitié du XIIIe siècle : Construction du voûtement (désaxement des voûtes par rapport aux murs)

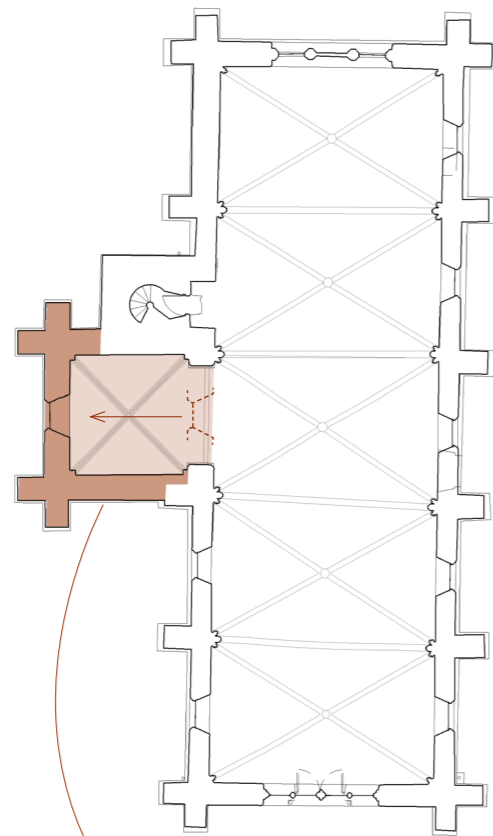
XVe siècle

Construction du clocher

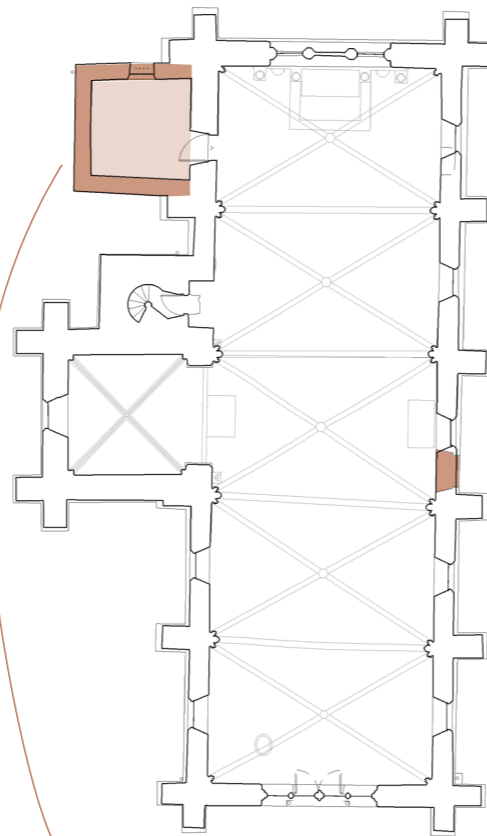
Période classique

Sacristie

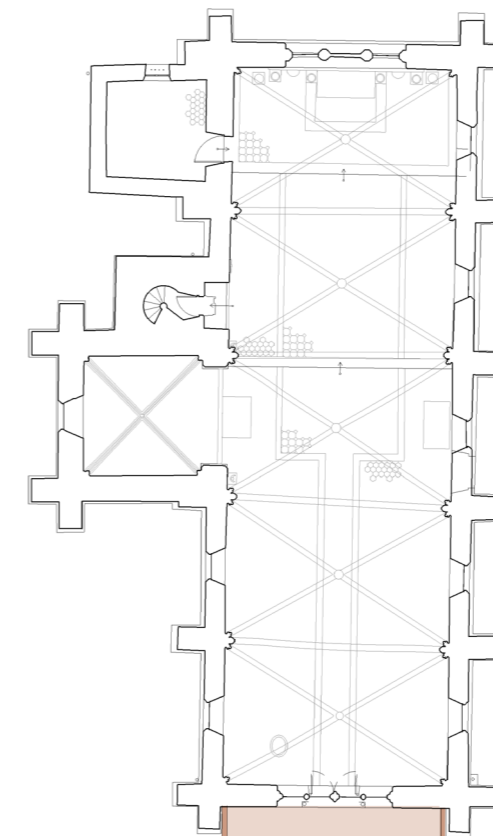
XIXe siècle

Porche

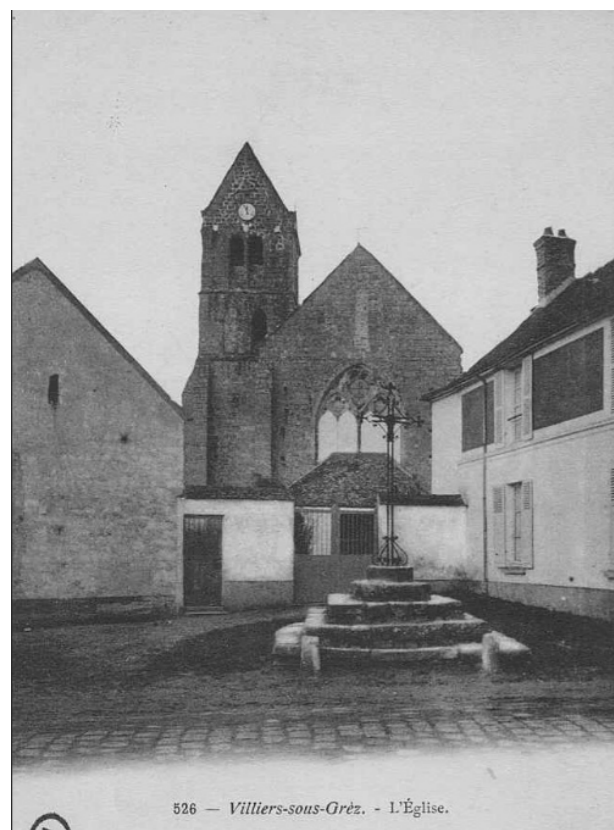
1

1. Photo de l'église Saint-Étienne - Façade Ouest
L'église était dans un enclos de murs, accessible par un portail à l'avant de la façade ouest. La baie d'axe était murée en partie basse et un porche avait été construit à l'avant du portail occidental.

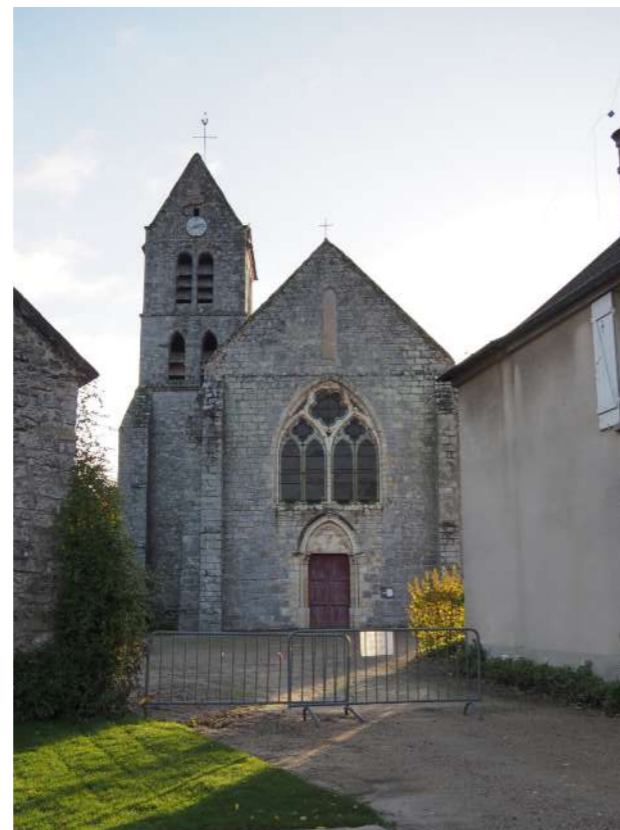
2

2. Photo de l'église Saint-Étienne - Façade Ouest
La clôture a été supprimée, la croix du calvaire déplacée, dégageant la perspective sur l'église. Le porche a été démoli, permettant de retrouver la composition ancienne de la façade avec son portail et la baie d'axe à nouveau ouverte.

État actuel - 2023
Document de l'agence

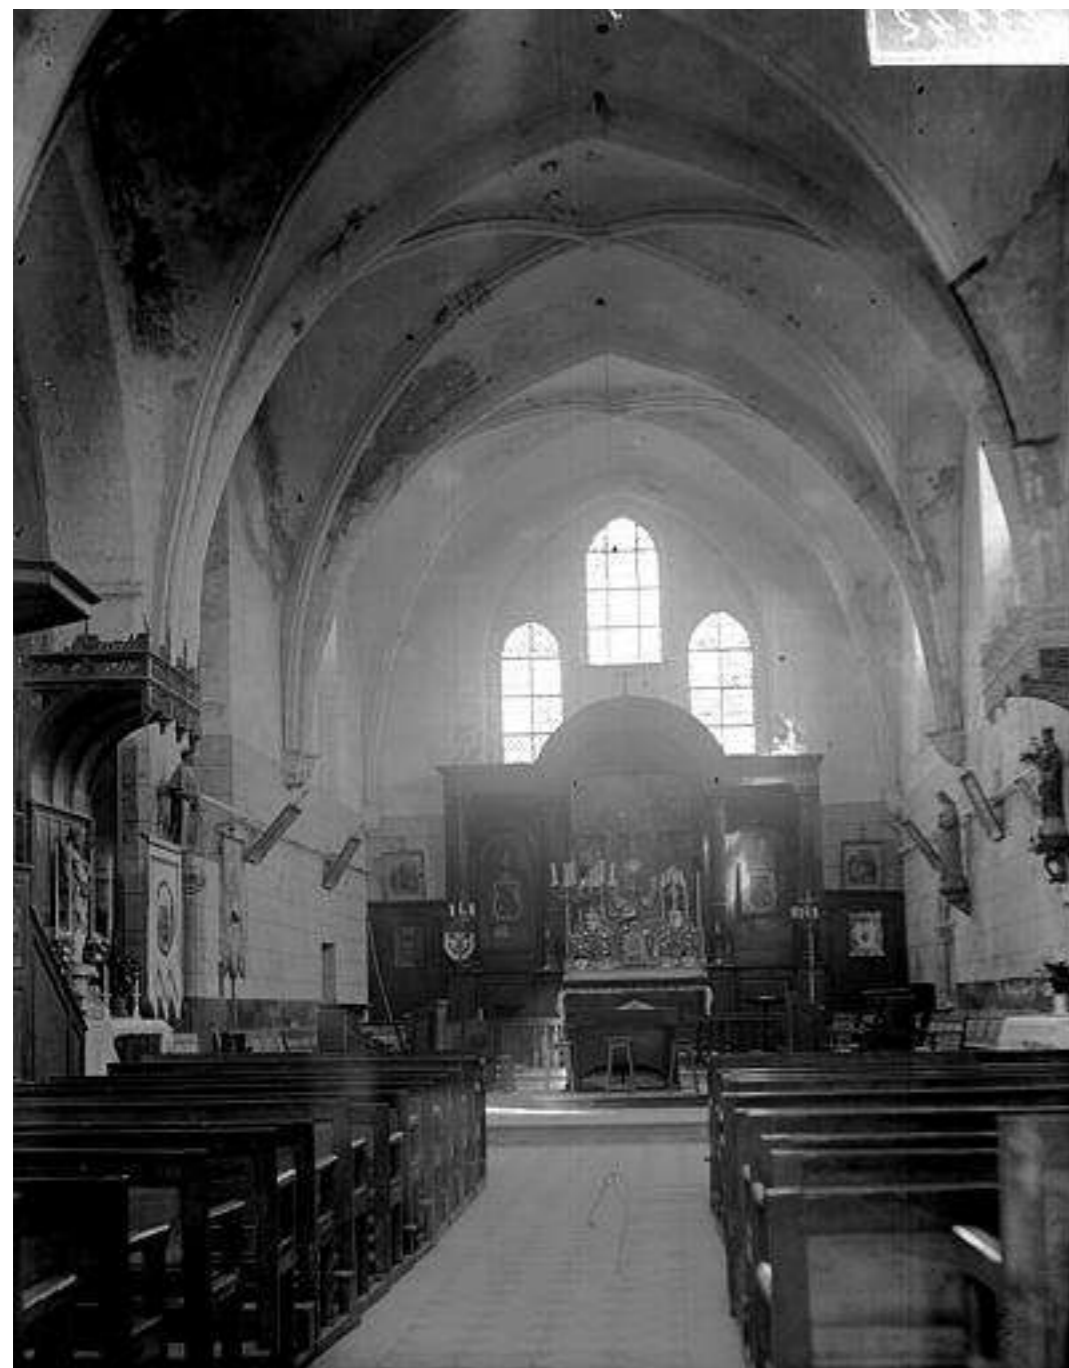
Photo de l'église Saint-Étienne - Chœur
«L'intérieur de l'église a été réaménagé au XIXe siècle. Les sols ont été refaits en dalles de pierre à cabochons et carreaux de terre cuite avec un double emmarchement dans le chœur. Les deux stalles médiévales ont été transformées en autel et se font face dans la troisième travée de la nef. Le maître autel est encore complet avec ses gradins et son tabernacle.» Jacques Moulin, Étude préalable, 2005

État du début XXe siècle
Médiathèque du patrimoine

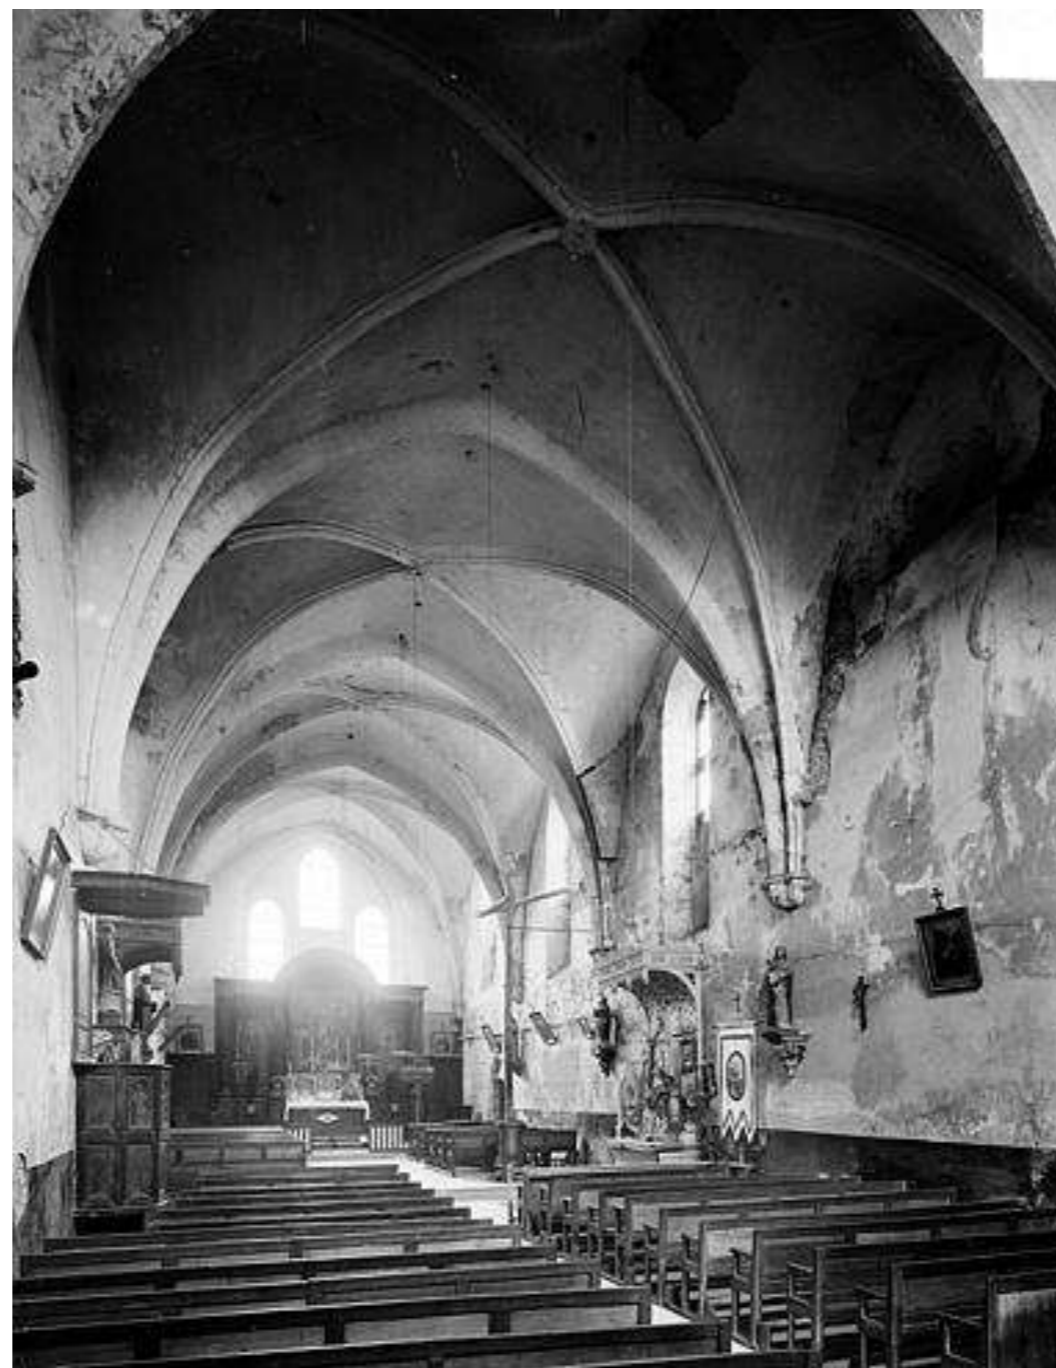
Photo de l'église Saint-Étienne - De la nef vers le chœur

Les enduits sont très détériorés. Une partie des ouvertures de la façade sud sont murées.

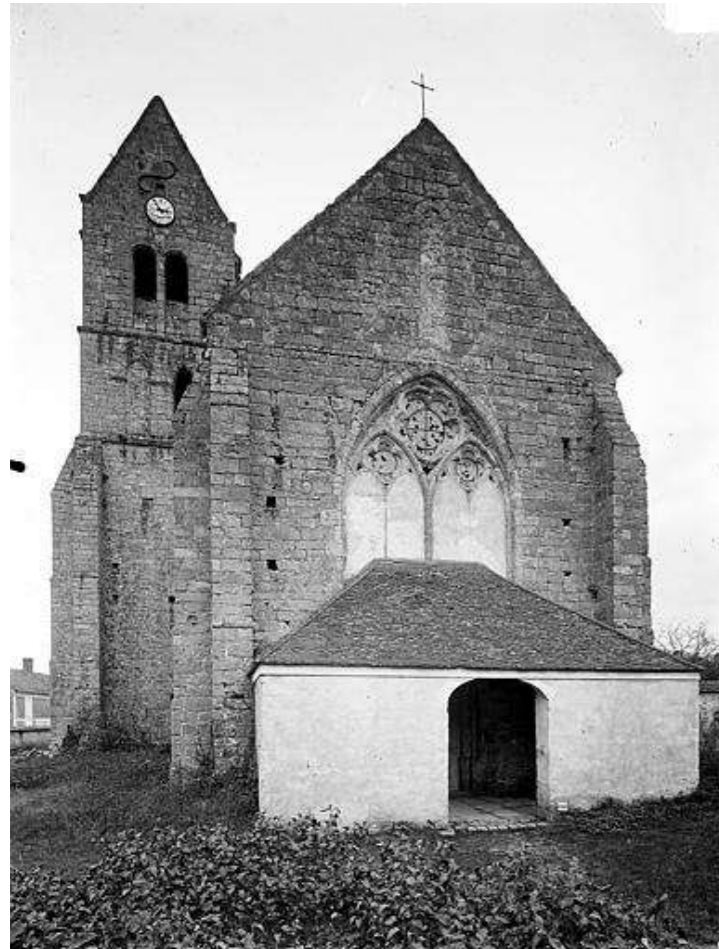
Photo de l'église Saint-Étienne - Façade Ouest
- Les baies du clocher sont partiellement murées
- La baie d'axe est murée partiellement
- Un porche a été construit à l'avant du portail occidental

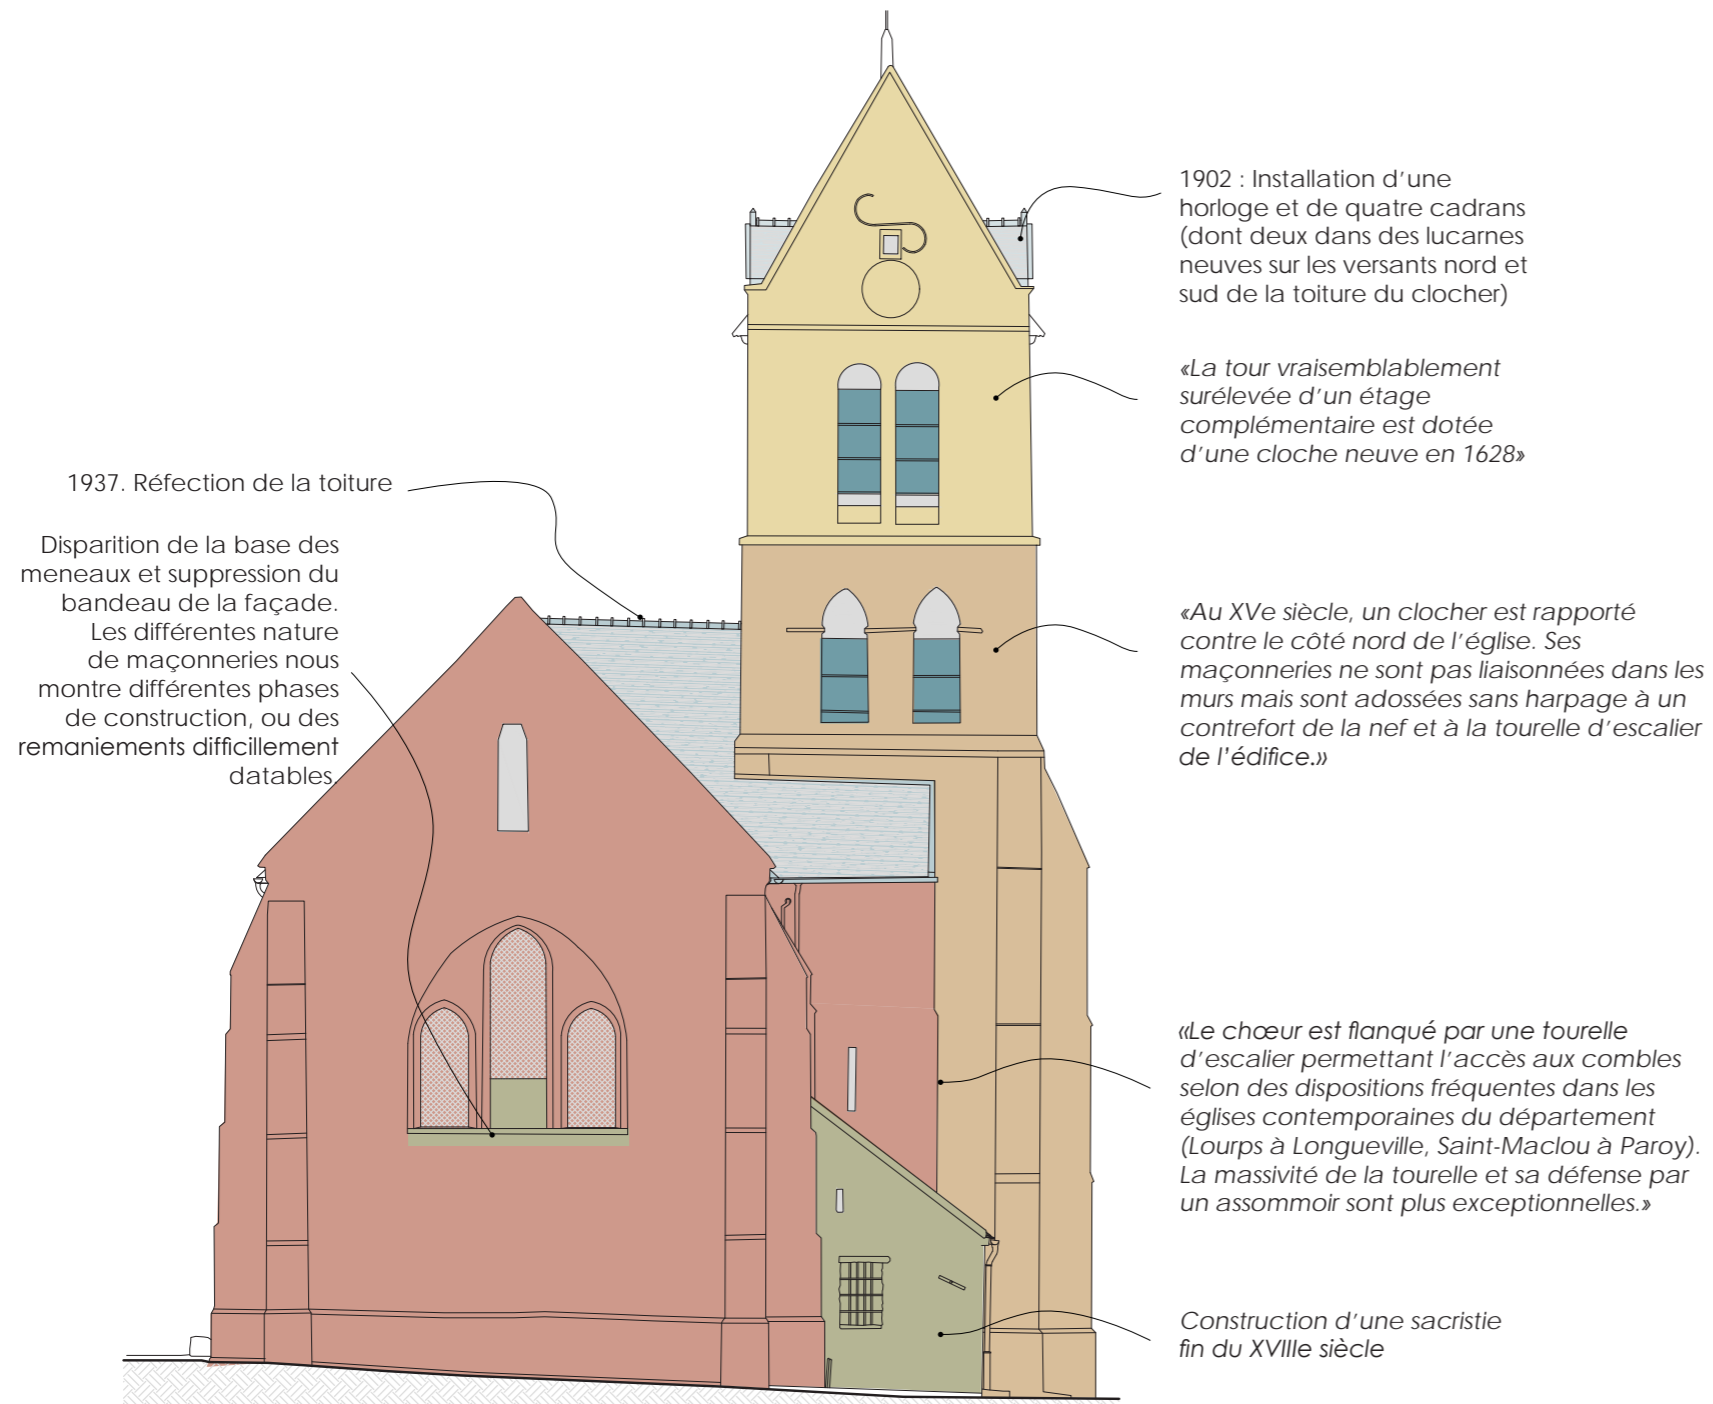
Façade ouest
Authenticité relative

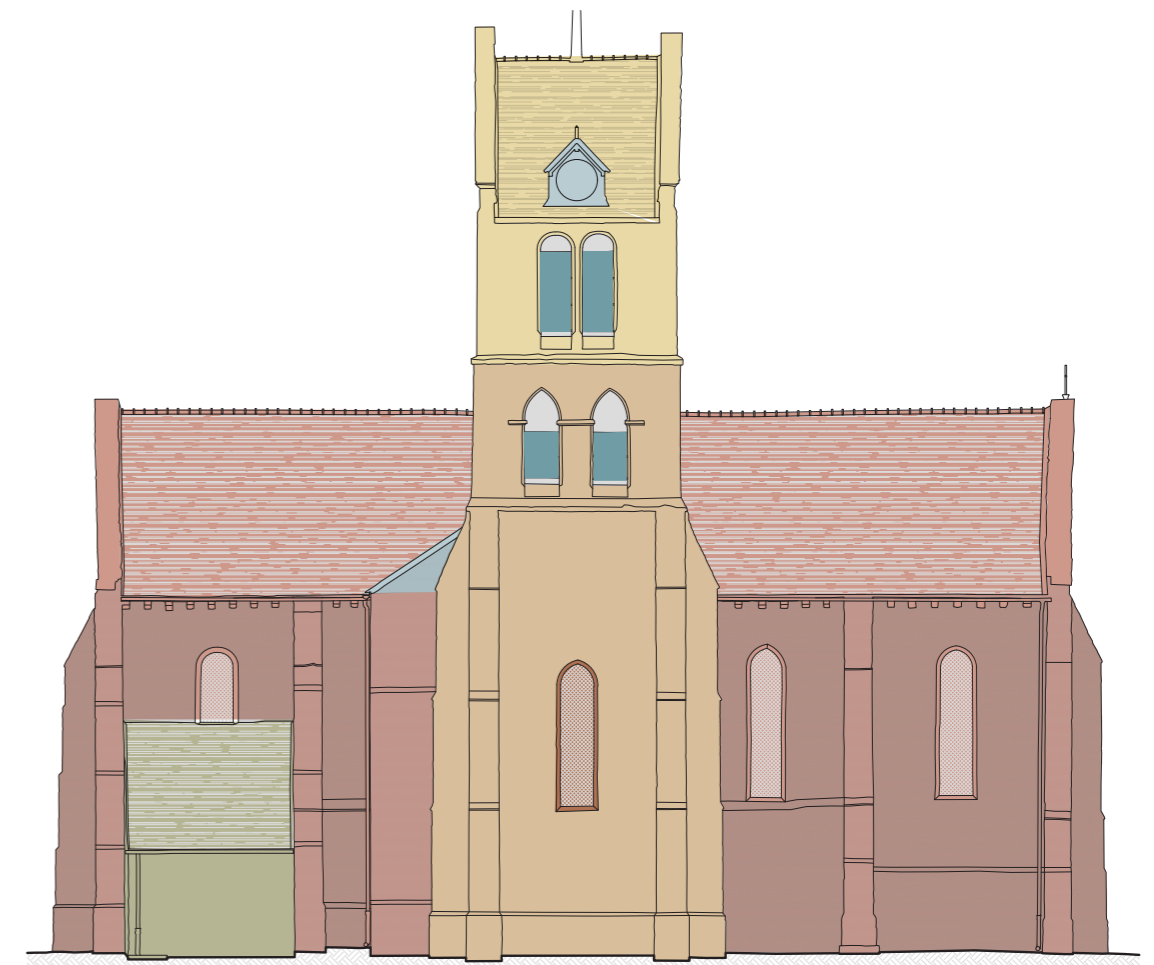
Façade nord
Authenticité relative
