VILLIERS-SOUS-GREZ - ÉGLISE SAINT-ÉTIENNE

RELEVÉ ARCHITECTURAL

CHAPITRE II

BILAN SANITAIRE ET DIAGNOSTIC

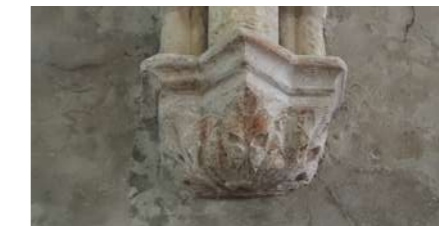
7

Etat : Usure marqué sur un côté de la base
Icono : végétal

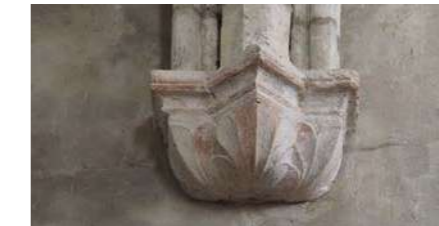
5

Etat : Usure légère homogène
Icono : végétal

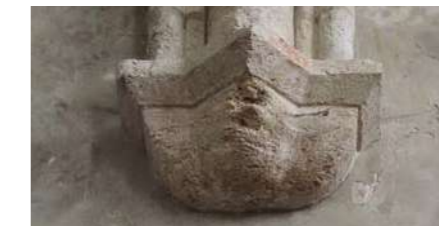
3

Etat : Usure marquée au centre
Icono : -
